# Tratamento hidrorrepelente duradouro para alvenaria externa

**BELZONA**<sup>®</sup>  
**5122**

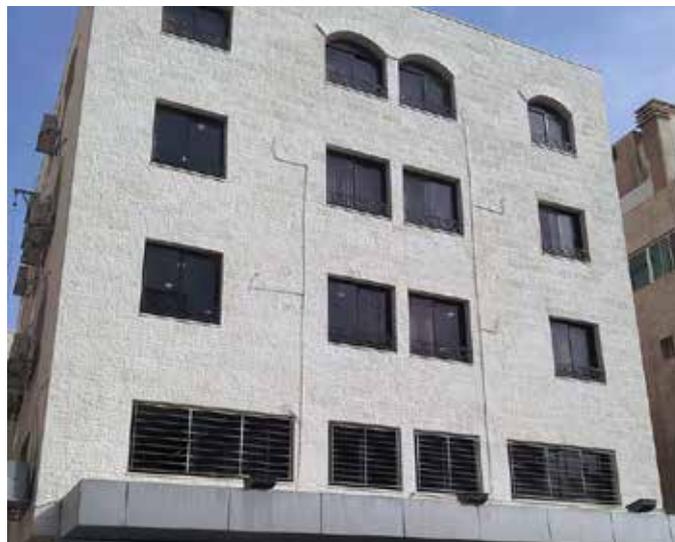
Proteção invisível aplicada em fachada de hotel

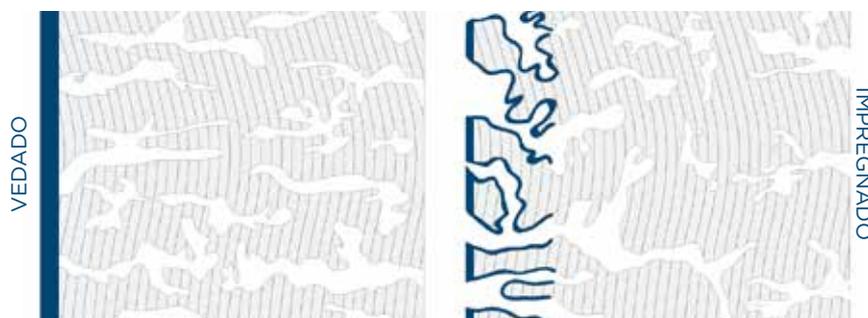
A diferença entre impregnação e vedação.

Ao invés de vedar o substrato, Belzona 5122 impregna o tijolo, a alvenaria ou o concreto, combinando excelente impermeabilização com o benefício de manter a capacidade de respiração do material.

Belzona 5122 impregna o substrato, formando uma camada microporosa invisível, que permite a saída de ar e umidade do interior. Isso ajuda a evitar o desenvolvimento de umidade, mofo e danos ao isolamento.
