Sistema de alto desempenho e cura rápida para reparos em bordas de ataque de aerogeradores

BELZONA[®]
5711

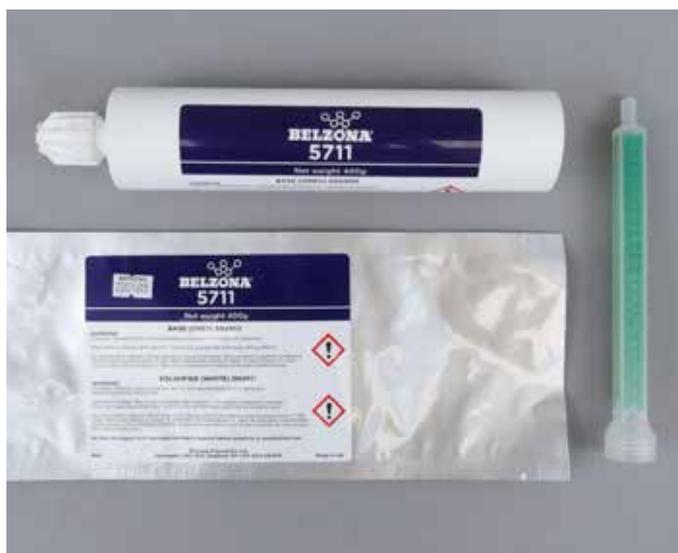
Belzona 5711 fornecido em cartucho com misturador estático.

É fornecido na forma de um cartucho, o que facilita sua aplicação, perfeitamente adequado a aplicadores que utilizam corda como acesso.

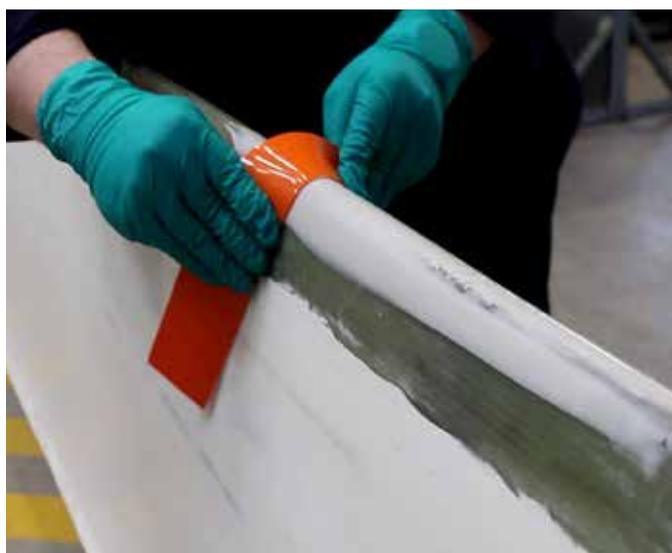
Fácil de moldar as bordas, sem necessidade de lixar.

Esse produto tem um tempo de manuseio bom, que permite moldá-lo perfeitamente às bordas, eliminando a necessidade da etapa de lixamento do processo de reparo.
